小規模橋梁の上部工架替え業務と改善点の考察

本事例は、定期点検において健全度IV判定を受けた小規模橋梁の上部工架け替え業務である。設計が2021年に行われ、2023年より供用を開始している。当時の設計内容を振り返りつつ、今後の設計に向けた改善点を考察した。

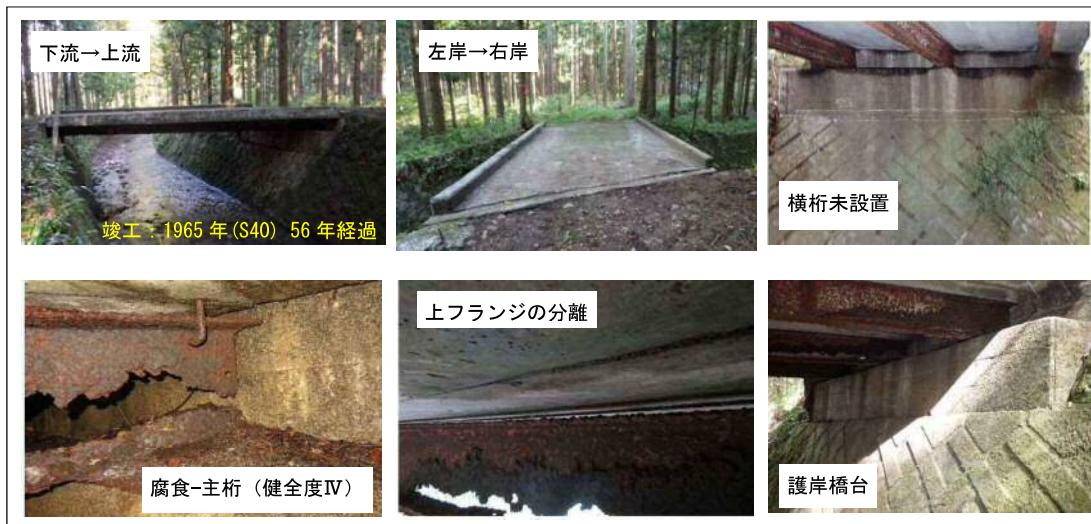
写真1 架け替え前の橋梁

架け替えの対象となるのは、越前市内の林道橋である。主桁に著しい腐食が生じ、桁の性能が消失している。下部工については点検調書に重力式橋台と記載があり、壁面が護岸前面まで張り出していることから護岸橋台と推定した。

上部工架け替えにあたり、桁断面から使用されたH鋼を推定し、既設橋の耐荷性能を確認した。照査の結果、1.5t車両の載荷が可能であった。既設橋は満載状態の軽トラ程度が通行可能な耐荷性能を有していたと考えられる。
